FICHAS TÉCNICAS DE ACCIDENTES DE TRABAJO

Título: Fichas Técnicas de Accidentes de Trabajo
Autor: Sección Técnica de Prevención de Riesgos Laborales

GOBIERNO DE NAVARRA
Instituto Navarro de Salud Laboral (INSL). Agosto 2008

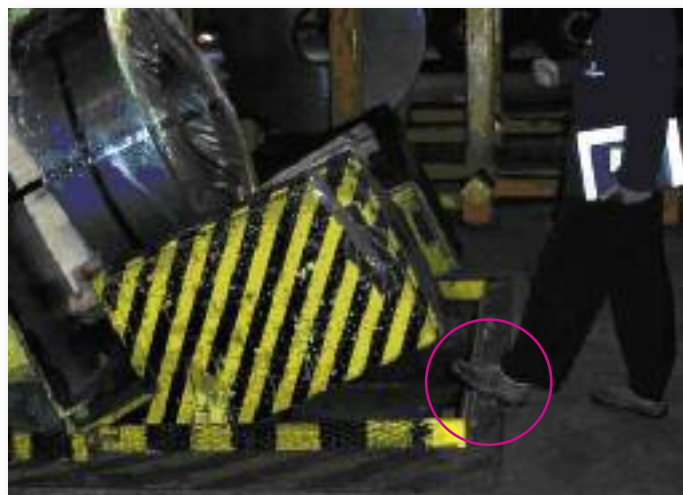
NOTA: en este caso, una protección por barrera física no es funcional desde el punto de vista del trabajo. Se colocó un rodapié que, como se aprecia en la fotografía, no controla el riesgo en miembros inferiores.

En el momento del accidente no existía el rodapié

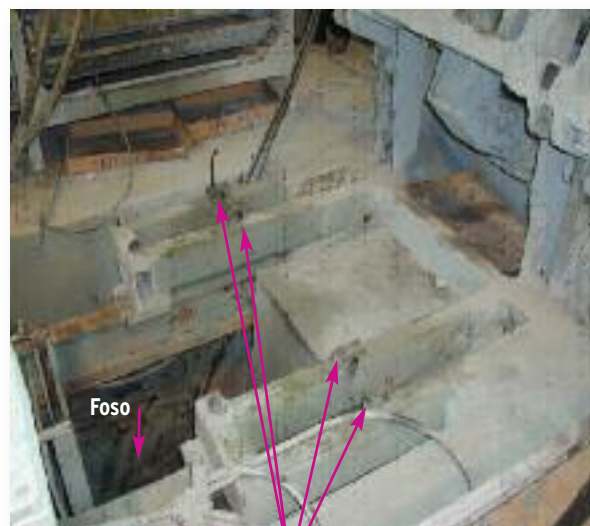
Anclajes inferiores de los cilindros retirados después del accidente
