**ANÁLISIS DE LOS ACCIDENTES POR VUELCO DE TRACTOR EN LA  
REGIÓN DE MURCIA**  
Servicio de Seguridad y Formación  
Área de Seguridad

**Anastasia Bafalliu Vidal  
Antonio Morente Sánchez**

**Septiembre 2008**

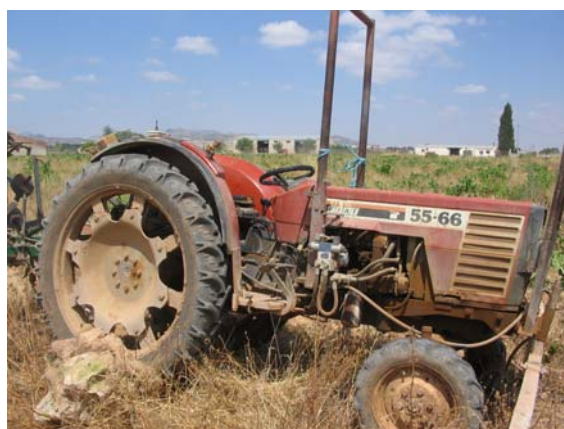
En cuanto a la homologación de estas estructuras de protección se refiere, y si estaban levantadas o abatidas en el momento del accidente, cabe destacar que siete de ellas disponían de placa de homologación y que en los siete casos estaban abatidas. En el único caso en que el arco de seguridad se encontraba

levantado, se trataba de un arco no homologado en el que se notaba claramente su origen artesanal y que soportó el vuelco sin sufrir deformaciones apreciables a simple vista; siendo las lesiones sufridas por el conductor de carácter leve.

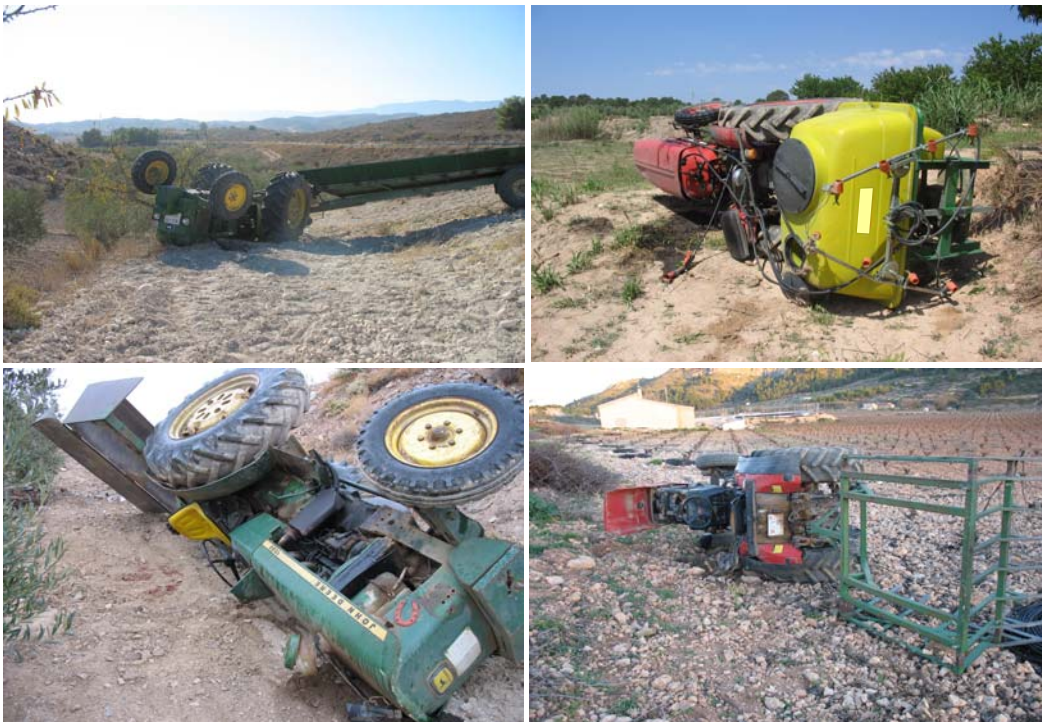
En la consecución del vuelco puede intervenir de forma determinante el que el tractor lleve enganchados aperos -suspendidos o remolcados-, remolques, etc., ya que pueden contribuir a la pérdida de estabilidad del tractor.

En las fotografías y el siguiente gráfico se refleja esta circunstancia. En diecinueve de los veintidós vuelcos analizados el tractor llevaba aperos o maquinaria en la parte posterior. Así mismo se indica el tipo de accesorio de que disponía; entendiéndose como remolcada la máquina o apero que dispone de ruedas para su desplazamiento, suspendida la máquina o apero que no apoya en el suelo, y remolques aquellos que disponen de ruedas y que se usan para el transporte de materiales o productos.
