# “Aplicación de medidas ergonómicas en una cocina industrial de un centro hospitalario”

En el caso presentado se describen las acciones ergonómicas tomadas para el rediseño de puestos de trabajo en una cocina industrial en un centro hospitalario.

El presente informe tiene como finalidad corregir las deficiencias detectadas en el diseño de los puestos de trabajo del área del túnel de lavado en la nueva cocina del Hospital Juan Canalejo.

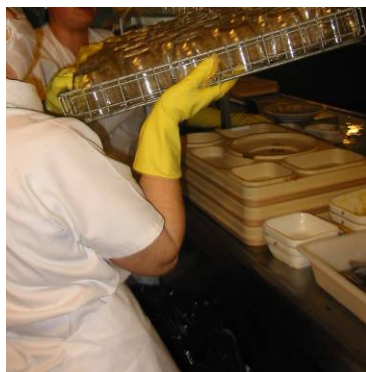
Foto 1

La altura de la balda donde se colocan las cestas de los vasos y cubiertos, está a 135 cm. del suelo, el peso de las cestas de los vasos es de aproximadamente 12 Kg (Foto 1).

La manipulación de las mismas resulta excesiva para una sola persona, dado el peso y la altura de manipulación, por tanto se deben tomar medidas que reduzcan el riesgo de esta tarea.

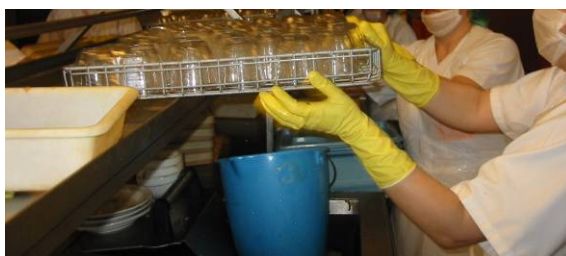
Foto 2

.- Realizar la tarea entre dos personas: lo que reduce el esfuerzo de manipulación a límites aceptables (Foto 2).

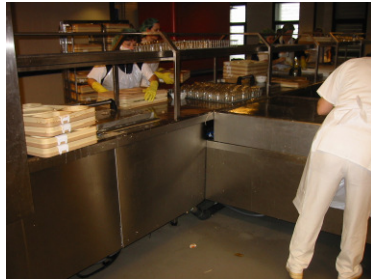
Foto 3

La falta de superficies entre las zonas laterales de las entradas de los túneles de lavado y mesa de desbarace, hace que se tenga que cargar y transportar de forma manual o bien mediante un carro el material de lavado desde la mesa al túnel (Foto 3).

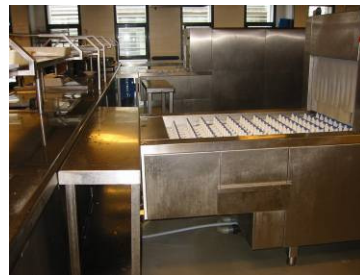
Foto 4

Se debe dotar este espacio libre de alguna superficie entre estas dos zonas de trabajo de forma que se permita el deslizamiento o arrastre del material desde la mesa hasta a la zona de entrada del túnel (Foto 4).

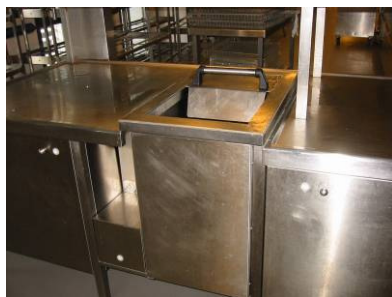
Foto 5

Los trituradores de restos de comida instalados en la mesa, sobresalen aproximadamente 6 cm. respecto a la superficie de la mesa lo que dificulta el deslizamiento del material hacía la zona del túnel de lavado, obligando a transportarlo manualmente y reduce el espacio aprovechable de la superficie de trabajo (Foto 5)

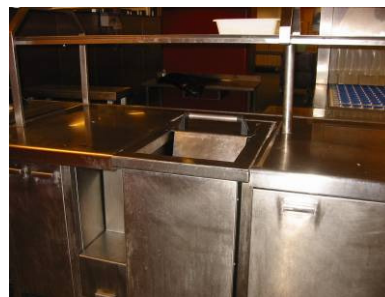
Foto 6

Bajar la altura de instalación de los trituradores para que queden situados al mismo nivel que la superficie de la mesa de trabajo (Foto 6)

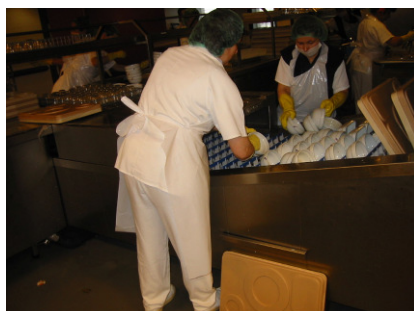
Foto 7

La entrada del Túnel de lavado, está situada a 69 cm. respecto al suelo, cuando se introducen las bandejas se trabaja con la espalda recta, pero cuando es necesario colocar la vajilla los trabajadores deben adoptar una postura que les obliga a mantener el tronco inclinado (Foto 7).

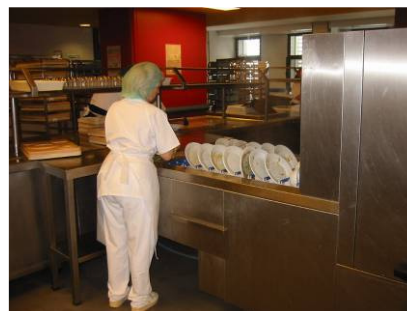
Foto 8

Elevar la entrada del de lavado a una altura aproximada de 90 cm. del suelo, de forma que la altura del plano de trabajo permita a los trabajadores introducir el material para el lavado manteniendo el tronco recto (Foto 8).

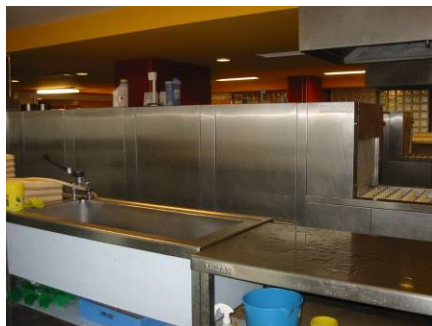
Foto 9

No se dispone de fregadero para ablandar los cubiertos, lo que obliga a repetir el proceso de lavado.

Instalar fregadero, preferiblemente en la zona libre entre los dos túneles de lavado y en caso de que esto no sea factible, lo más cercano posible a la entrada de los túneles de lavado (Foto 9).

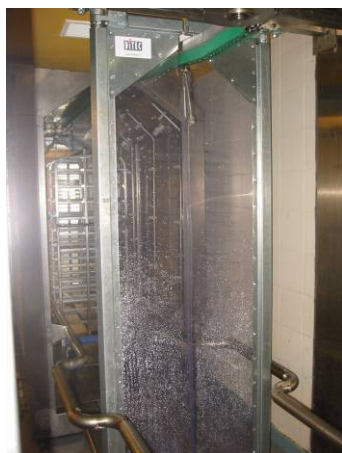
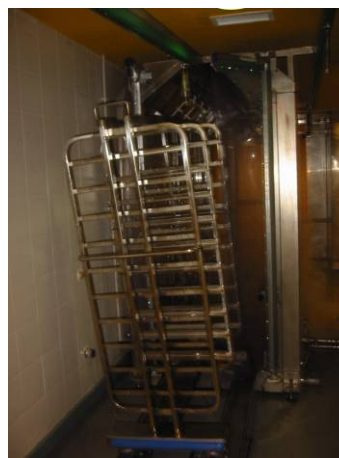
Además de todas las medidas que se tomaron para corregir las deficiencias detectadas en el área de lavado, se añadió posteriormente un túnel para el lavado automático de los carros, tarea que anteriormente se realizaba de forma manual, lo que supuso también una reducción considerable de la carga de trabajo (Fotos 10 y 11)
