FICHAS TÉCNICAS DE ACCIDENTES DE TRABAJO

Título: Fichas Técnicas de Accidentes de Trabajo
Autor: Sección Técnica de Prevención de Riesgos Laborales

GOBIERNO DE NAVARRA
Instituto Navarro de Salud Laboral (INSL). Agosto 2008

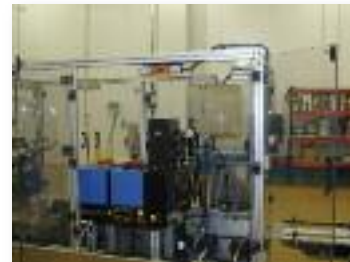
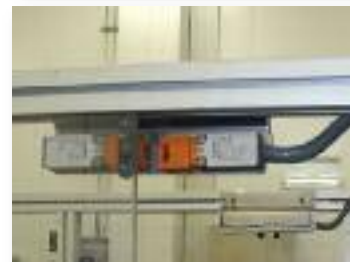
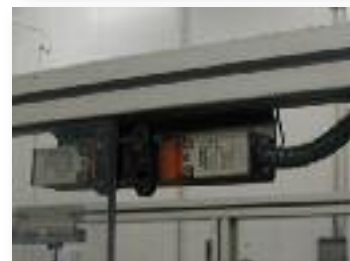
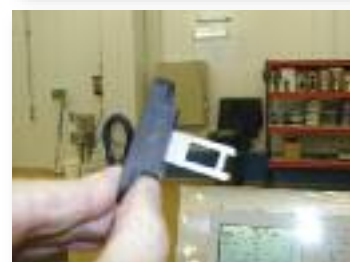
- El día del accidente, para evitar tener que rearmar la máquina cada vez que se retiraba un resguardo móvil se estaba utilizando una llave de seguridad de repuesto, que manualmente se introducía en la "boca" del interruptor consiguiendo de esa forma que el equipo de trabajo funcionara con la protección eliminada al haber sido boicoteado el sistema de enclavamiento instalado en el resguardo móvil.

- Cuando los elementos móviles de un equipo de trabajo puedan entrañar riesgos de accidente por contacto mecánico, deberán ir equipados con resguardos o dispositivos que impidan el acceso a las zonas peligrosas o que detengan las maniobras peligrosas antes del acceso a dichas zonas.
- Los equipos de trabajo no deberán utilizarse de forma o en operaciones o en condiciones contraindicadas por el fabricante. Tampoco podrán utilizarse sin los elementos de protección previstos para la realización de la operación de que se trate.

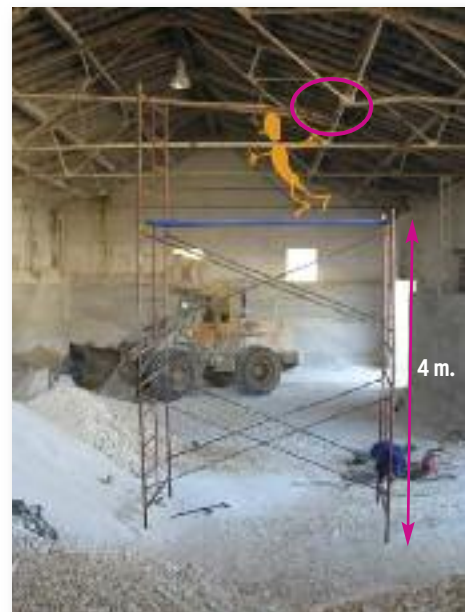
- Ser empujado inesperadamente por el material que se estaba manipulando. No haber analizado con antelación los riesgos específicos asociados al trabajo a realizar: corte de un perfil deteriorado en una estructura en carga.
- La utilización de un equipo de trabajo no apropiado para la tarea a realizar: andamio en lugar de plataforma elevadora de personas.
- No haber montado protecciones colectivas (barandillas) en el andamio que evitasen la caída.
- No utilizar equipos de protección individual anticaídas.

- Se debe analizar, de manera previa a la realización de cualquier trabajo, si todos los riesgos asociados al mismo, y las medidas preventivas previstas, se encuentran ya recogidos en la evaluación de riesgos disponible. En caso negativo se deberá realizar con antelación una evaluación de riesgos específica y, en función de los riesgos detectados y de las medidas preventivas resultantes, se definirá un método de trabajo seguro a seguir.
- Se deberá efectuar una supervisión y control periódico de los métodos de trabajo que se siguen en la práctica, de los equipos que se utilizan y de las medidas de seguridad que se adoptan, para comprobar que se cumple todo lo que previamente se ha definido.
- La formación de los trabajadores deberá adaptarse a la evolución de los riesgos y a la aparición de otros nuevos, y deberá repetirse periódicamente si fuera necesario.

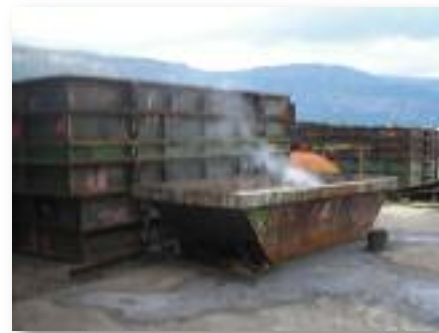
DEFLAGRACIÓN (TAREA EXTRAORDINARIA)

- La falta de identificación del recipiente que contenía la sustancia incolora inflamable y que llevó a confundirla con agua. No disponer de instrucciones de trabajo que indiquen como realizar, en condiciones de seguridad, el trasvase e identificación de recipientes que contengan sustancias peligrosas.
- La falta de detección, evaluación y gestión de los riesgos ligados a la operación de eliminación de residuos por incineración.
- La falta de una formación e información adecuada del trabajador al cambiar las funciones que desempeñaba.

- Se deberán desarrollar e implantar procedimientos de trabajo seguros en los que se indique como se ha de realizar el trasvase, e identificación, de recipientes que contengan sustancias peligrosas.
- En la evaluación de riesgos se deberán considerar tanto los peligros relacionados con los trabajos habituales, como con las tareas extraordinarias que se vayan a realizar, por ejemplo la incineración de residuos o los fuegos intencionados.
- Los trabajadores deberán recibir formación e información suficiente y adecuada acerca de los riesgos de su puesto de trabajo y de las medidas preventivas aplicables.

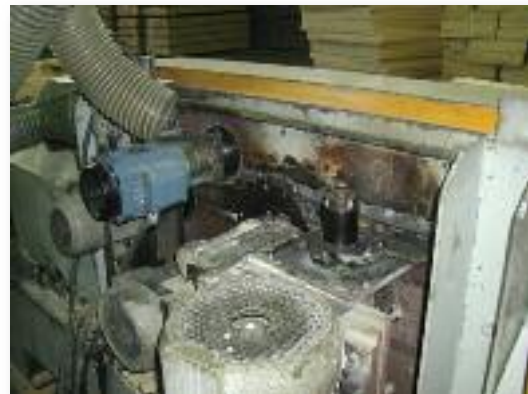
CORTE EN MÁQUINA EMPALMADORA DE MADERA

- La existencia, en aquel momento, de un punto peligroso accesible y sin proteger en el equipo de trabajo.
- Seguir un procedimiento de trabajo incorrecto: puesta en marcha del equipo sin los correspondientes resguardos de protección y ausencia de señalización y/o balizamiento de la zona de intervención.
- La existencia de restos y/u objetos dejados sobre el suelo.

- Se deberá realizar una adecuada señalización y/o balizamiento de las zonas peligrosas de los equipos de trabajo en las que se estén efectuando intervenciones por parte de los operarios de mantenimiento.
- Los trabajadores deberán recibir formación e información suficiente y adecuada acerca de los riesgos de su puesto de trabajo y de las medidas preventivas aplicables, incluyendo los procedimientos de trabajo seguro que deberán seguir.
- Realizar una adecuada supervisión de los procedimientos que se siguen en la práctica para garantizar que los trabajadores desarrollan sus tareas de acuerdo con las instrucciones establecidas por la empresa, tanto en lo referente a las operaciones de mantenimiento como al orden, limpieza y recogida de desperdicios generados.

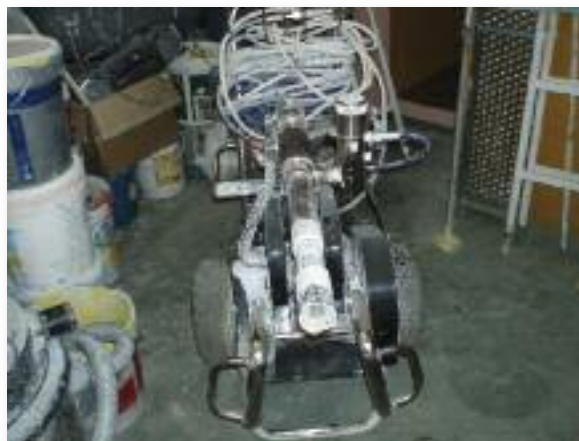
PROYECCIÓN DE PINTURA A PRESIÓN AL "PICARSE" LA MANGUERA DE CONDUCCIÓN

Cuando el pintor se ocupaba en la tarea descrita de limpieza, se "picó" la manguera de conducción del fluido, proyectándose un fino chorro de agua y pintura a gran presión (presión de trabajo alrededor de 230 bar), lo que provocó que atravesara el guante que utilizaba el trabajador penetrando el fluido en el interior de la carne y alcanzando tres de sus dedos. El operario había puesto su mano para detener la fuga.

- La manguera del equipo airless no estaba en buen uso, se hallaba desgastada y por eso se "picó".
- El operario desconocía el riesgo y actuó de forma instintiva, su experiencia en el trabajo era escasa.
- El método de trabajo adoptado fue inadecuado al tratarse de un equipo que funciona a presión elevada, el operario nunca debió intentar a mano, detener la fuga.

- El pintor debe conocer los riesgos que representa el trabajo con el equipo airless para lo que recibirá la formación necesaria.
- Si se produce una "picada" en la manguera nunca se tratará de detener la fuga con la mano, colocando cinta de carroceros, etc. Lo correcto es pulsar el retorno del circuito, eliminar la presión y proceder al cambio de la manguera.
- Extremar el mantenimiento de los equipos de trabajo para corregir a tiempo posibles fallos.

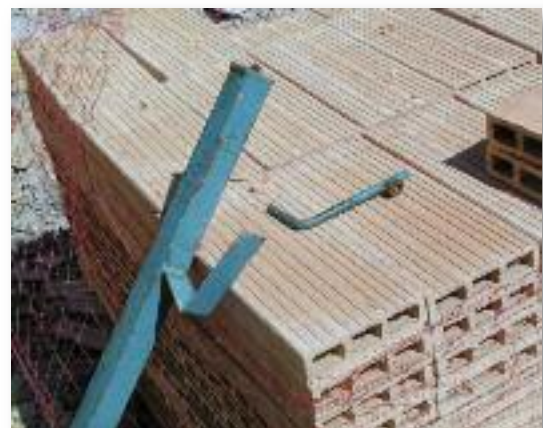
CAÍDA DE ALTURA AL COLOCAR PROTECCIONES DE BORDE

- En la sección de rotura se apreció una sustancial diferencia de color en más de la mitad de la misma, lo que indica que ya estaba fisurada antes del accidente.
- No utilización por parte del accidentado del equipo de protección individual contra el riesgo de caída de altura, siendo necesario al estar colocando protecciones.

- Utilizar protecciones de borde que cumplan las condiciones de resistencia mecánica de la norma UNE-EN 13374.
- Los trabajos de protección de huecos, o de bordes con riesgo de caída de altura, se harán utilizando arnés de seguridad anclado a punto resistente o a línea de vida.

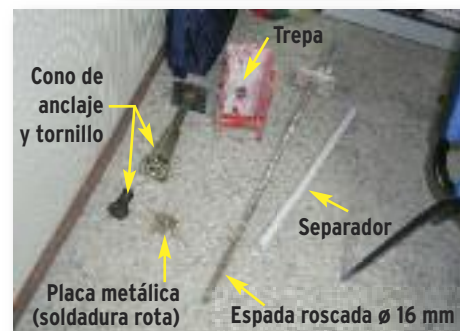
- Falta de control, antes del hormigonado de una fase de muro, de la necesaria colocación de los conos de anclaje para las trepas de la fase siguiente.
- Elección de un sistema alternativo de sujeción de la plataforma de trabajo (ante la inexistencia de los conos de anclaje) sin seguir las instrucciones del fabricante y sin criterio técnico, que era necesario dadas las sollicitaciones mecánicas a que debían estar sometidos y su responsabilidad en la seguridad de las personas.
- Además de la referida carencia de diseño técnico, también se aprecia una deficiente ejecución de la soldadura de dichos anclajes.

- Establecer un procedimiento de trabajo que permita comprobar que se han colocado antes de hormigonar los elementos necesarios para la siguiente puesta.
- Se seguirán las instrucciones del fabricante del sistema de plataformas y se le consultará sobre la forma de realizar las posibles adaptaciones que deban hacerse en su sistema de encofrado.
- Si hay que tomar soluciones alternativas a las ofrecidas por el fabricante, se harán con criterios técnicos y con especial supervisión de sus características.
- Se controlará por personal responsable la resistencia y condiciones de seguridad de las plataformas de trabajo, antes de su primer uso y cada vez que hayan sido modificadas las condiciones de su instalación.

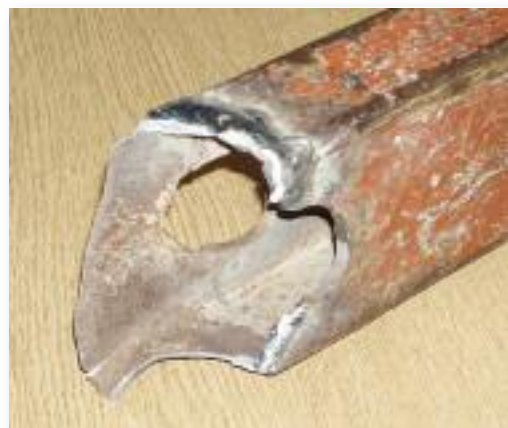
ROTURA DE PLATAFORMA ELEVADORA DE PERSONAS

Al accionar la botonera para girar la barquilla se produjo la rotura del perfil de unión de la barquilla al brazo telescópico, produciendo el vuelco de la barquilla y a continuación, debido a la torsión, la rotura total del perfil cayendo la barquilla al suelo.

El perfil tenía, en la zona de rotura, un cordón de soldadura de una rotura anterior.

- Utilización de una barquilla para elevación de personas de fabricación artesanal, sin marcado CE y sin cumplir las exigencias del anexo IV del RD 1435/92, sobre máquinas.
- Esfuerzo horizontal de la barquilla sobre la pared de la nave que produjo la rotura lateral del perfil de la horquilla de soporte de la barquilla.
- Perfil de entronque doblemente debilitado, tanto por las perforaciones realizadas en ambas caras verticales para alojar el bulón como por la existencia de una rotura anterior.

- Las máquinas destinadas a la elevación de personas con riesgo de caída de altura de más de 3 m deben tener marcado CE y evaluación de la conformidad mediante el procedimiento indicado en el RD 1435/92 para las máquinas incluidas en su anexo IV.

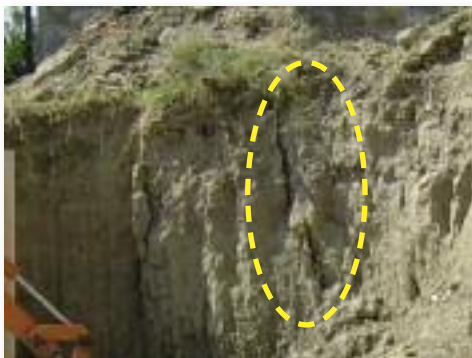
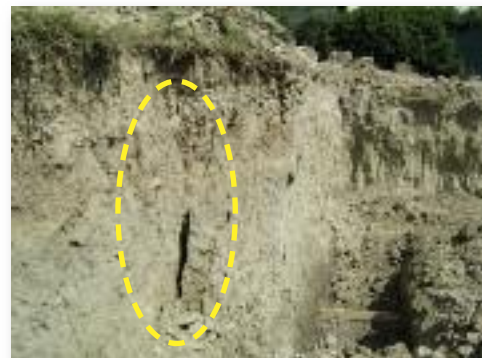
DESPLOME DE EXCAVACIÓN

- Inestabilidad de la pared de excavación de tierras arcillosas, cortada verticalmente, sin haber tomado ningún tipo de medida para garantizar su estabilidad.
- Acción del tiempo transcurrido entre la excavación del vaciado y la reanudación de los trabajos, provocando descompresión en el interior de la pared y grietas verticales paralelas a la excavación.
- Sobrecarga dinámica por las vibraciones de la retroexcavadora y estática por efecto de las tierras acumuladas en el borde de la excavación.

- Antes de realizar una excavación se deberán prever las medidas, de carácter técnico, apropiadas a las características del terreno para garantizar la estabilidad de las paredes de excavación, como entibación, taludes, etc.
- Cuando se reanuden los trabajos después de un tiempo de inactividad se revisaran las paredes de la excavación para comprobar el efecto negativo de las condiciones atmosféricas y de la descompresión del terreno sobre la estabilidad de las mismas.
- No se sobrecargarán los bordes de los taludes con las tierras procedentes de la excavación. Deberán dejarse a una distancia suficiente para no comprometer la estabilidad del talud, dependiendo en cada caso de las características del terreno.
