**ANÁLISIS DE LOS ACCIDENTES POR VUELCO DE TRACTOR EN LA  
REGIÓN DE MURCIA**  
Servicio de Seguridad y Formación  
Área de Seguridad

**Anastasia Bafalliu Vidal  
Antonio Morente Sánchez**

**Septiembre 2008**

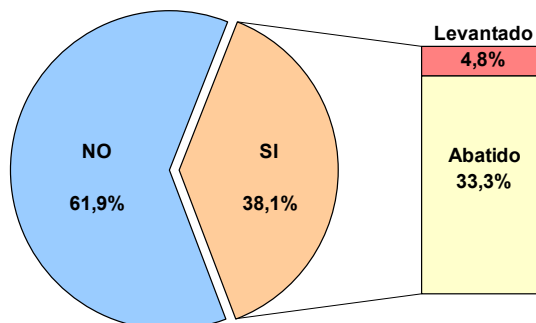
De los catorce accidentes con resultado de muerte, en diez casos no se disponía de estructura de protección y en los cuatro restantes llevaban esta abatida.

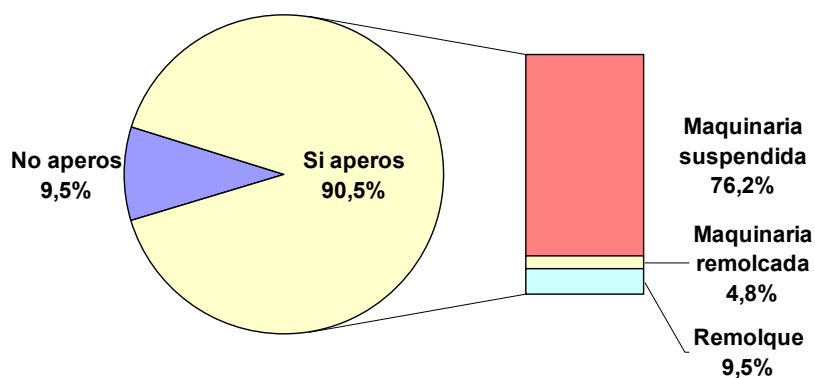
En las fotografías y el siguiente gráfico se refleja esta circunstancia. En diecinueve de los veintidós vuelcos analizados el tractor llevaba aperos o maquinaria en la parte posterior. Así mismo se indica el tipo de accesorio de que disponía; entendiéndose como remolcada la máquina o apero que dispone de ruedas para su desplazamiento, suspendida la máquina o apero que no apoya en el suelo, y remolques aquellos que disponen de ruedas y que se usan para el transporte de materiales o productos.

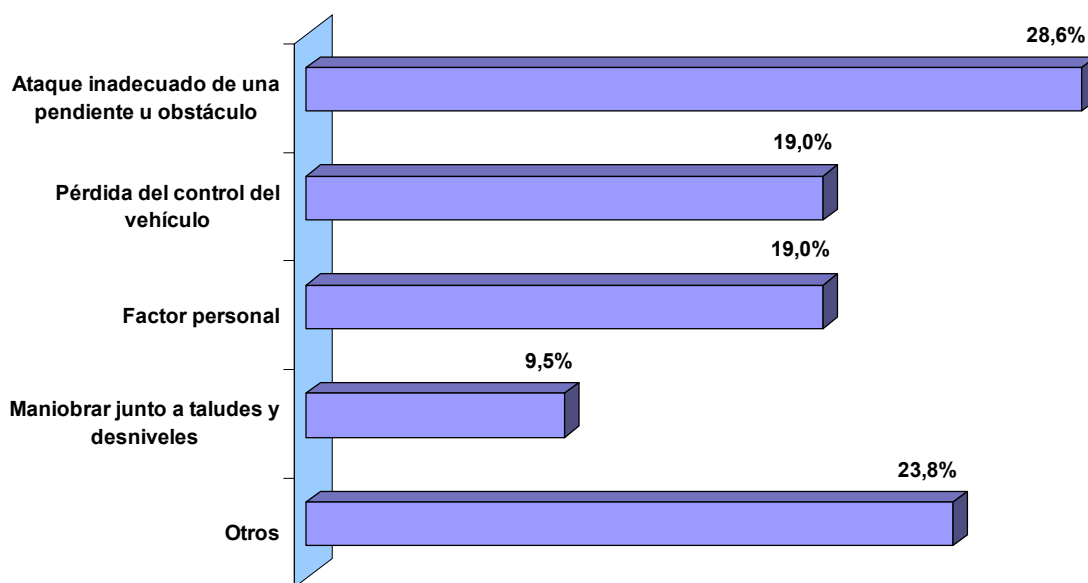
Cabe destacar que en ocho de los veintiún accidentes analizados intervino una pendiente en su consecución, bien porque no se hizo un ataque adecuado de la misma o porque se ejecutó la maniobra acercándose excesivamente al borde.
